Fließgewässer in Vorarlberg

Gewässersinventar

Umweltinstitut des Landes Vorarlberg

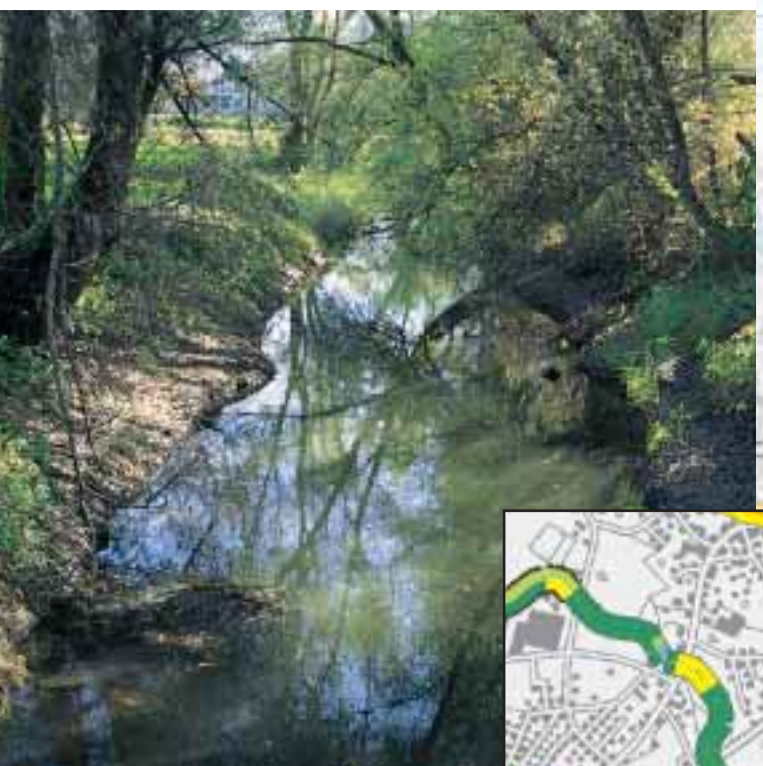
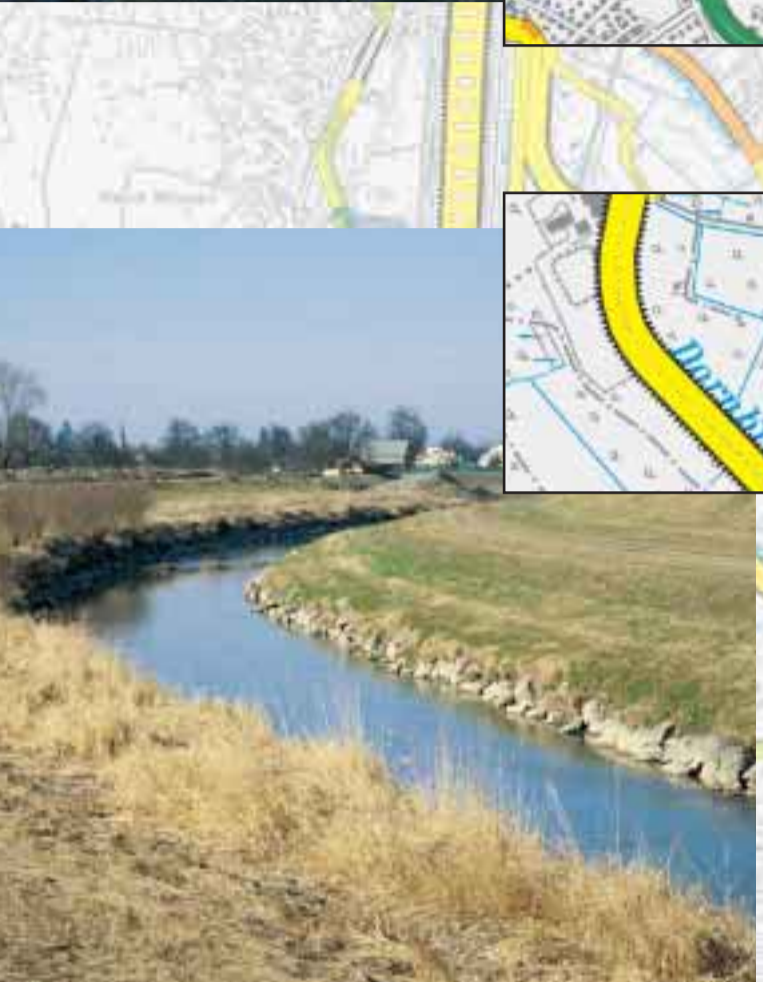
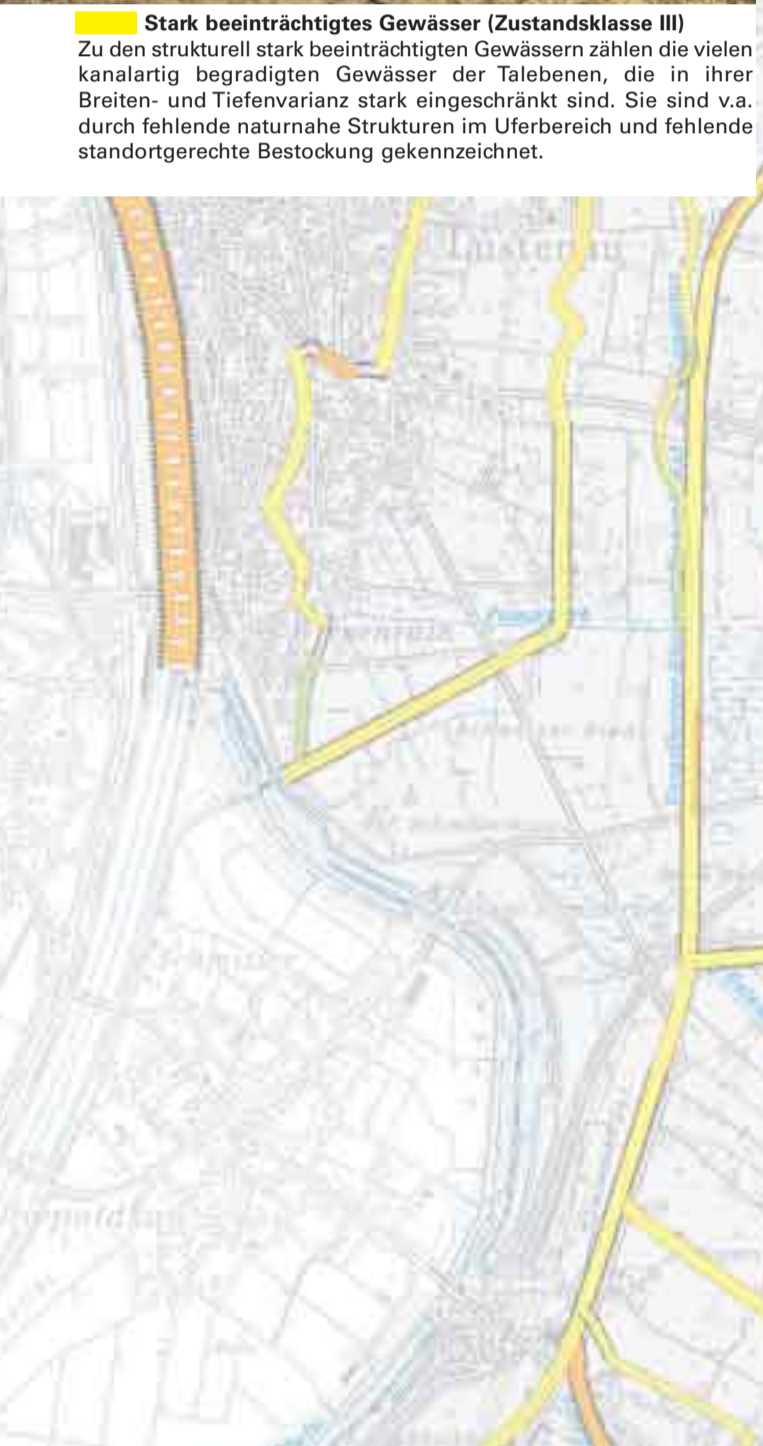
Mäßig beeinträchtigt Gewässer (Zustandsklasse II)
Mäßig beeinträchtigte Gewässer zeichnen sich durch eine weitgehend ursprüngliche Linienführung und naturnahe Strukturelemente im Sohl- und Uferbereich aus. Sie sind jedoch durch lokale Verbauungen oder durch gewässernahe Nutzungen in ihrer Dynamik und Umlandvernetzung beeinträchtigt. Die Ufervegetation zeigt in der Regel naturnahe Ansätze.

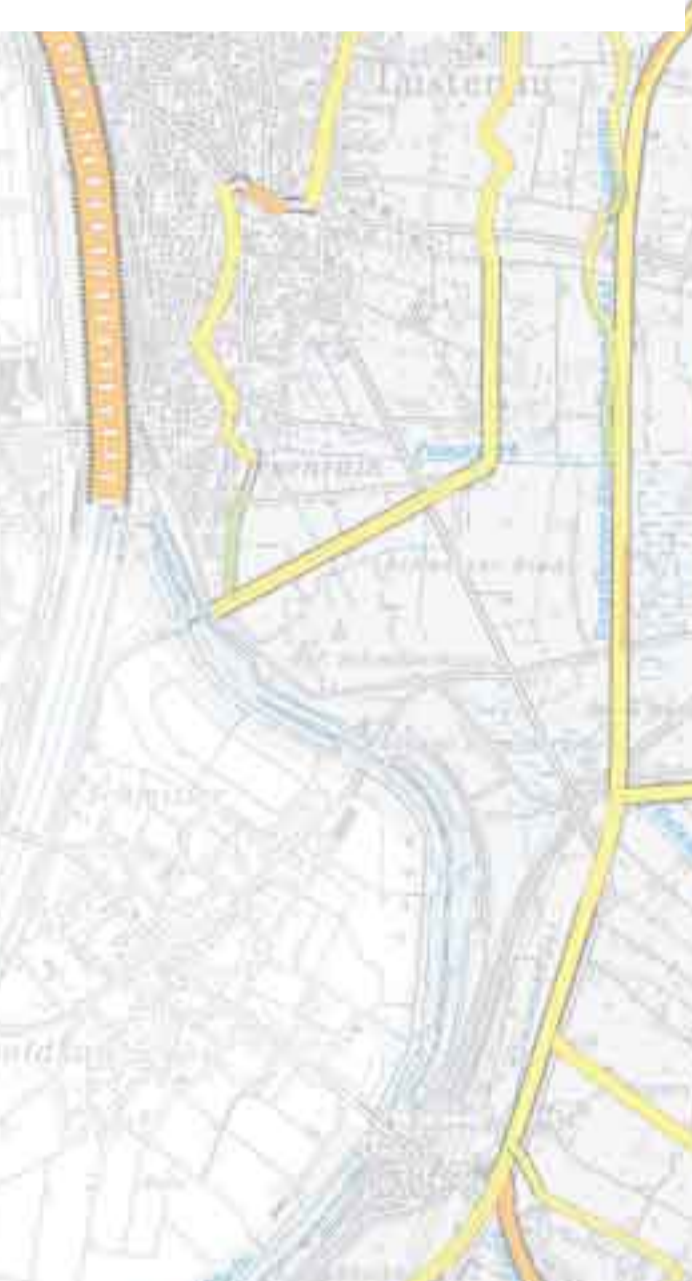
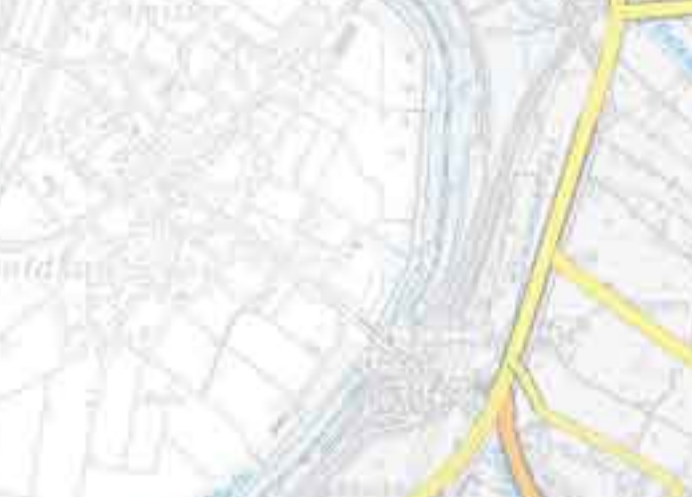
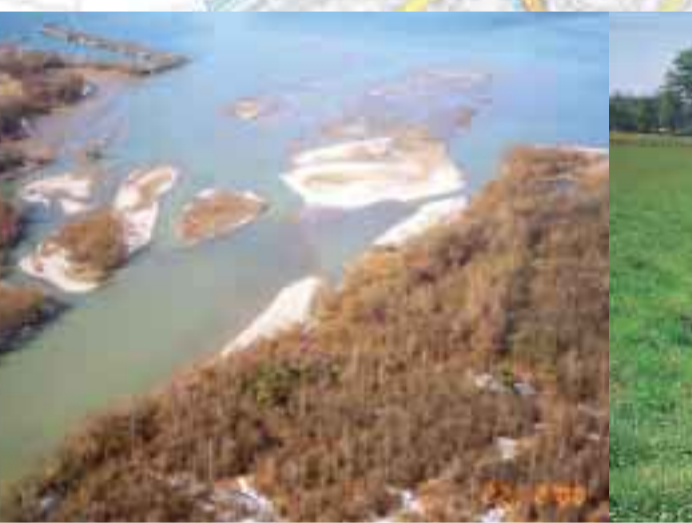
Stark beeinträchtigt Gewässer (Zustandsklasse III)
Zu den strukturell stark beeinträchtigten Gewässern zählen die vielen kanalartig begradigten Gewässer der Talebenen, die in ihrer Breiten- und Tiefenvarianz stark eingeschränkt sind. Sie sind v.a. durch fehlende naturnahe Strukturen im Uferbereich und fehlende standortgerechte Bestockung gekennzeichnet.
